BEZPEČNOSTNÍ SKLO NA ZASTÁVKÁCH MHD

SAFETY GLASS AT THE PUBLIC TRANSPORT STOPS

The article deals with the construction of the railing at public transport stops in Ostrava. In the first part of the article we deal with construction materials, the issue of fixing the glass in a steel frame and defects of glass part of construction. The second part of the article is focused on bending tests of glass panes.

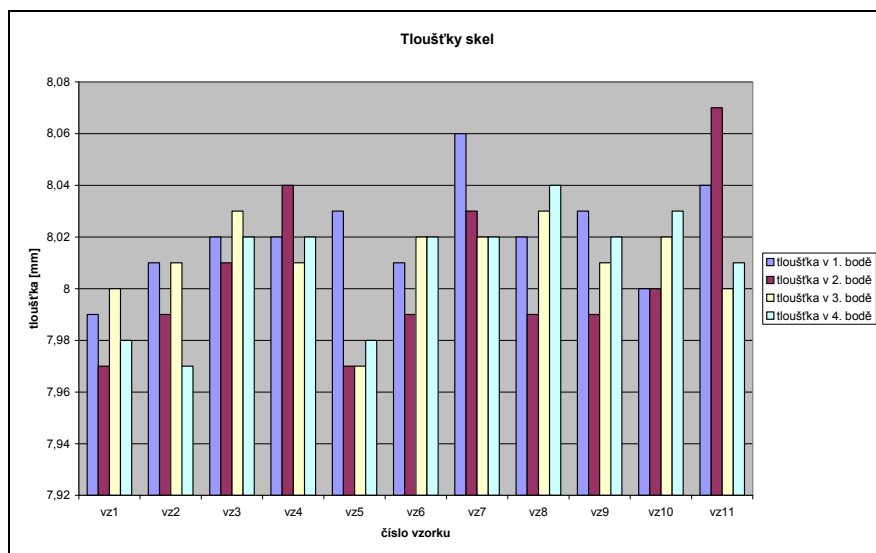
Obr. 6: Tloušťky zkoušených vzorků

Námi zvolený postup přeměření tloušťek skla odpovídalo tloušťce 8 mm jen 4 naměřené hodnoty (9,09 %) ze všech naměřených hodnot. Dle normy ČSN EN 1279-5+A2 [3] bezpečnostní skla tl. 8 mm mají toleranci tloušťky $\pm 1,5$ mm. Tento požadavek splňují všechny zkoušené vzorky. Z tabulky a grafu (Tab. 1, Obr. 6) vyplývá, že i u každého vzorku byly naměřené různé tloušťky skel.

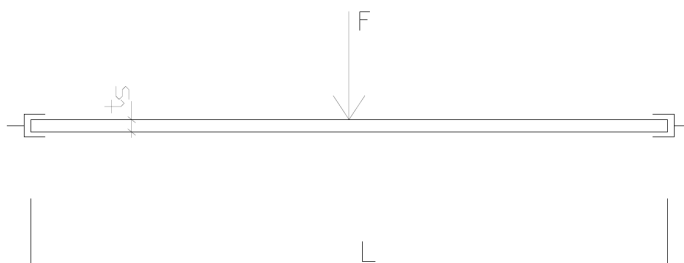
Obr. 7: Schéma zatěžování vzorků

Samotné ohybové měření bezpečnostních skel bylo prováděno na zkušebním trhacím stroji typu EU 40, VEB WPM Leipzig, SRN, který je každoročně kalibrován (10. 3. 2010, 10. 3. 2011). Průhyb byl zaznamenáván zkušebním trhacím strojem EU 40, ověřování průhybů bylo prováděno analogovým deformetrem v místě 200 mm od okrajů skla pod zatěžovacím příčником. Ohybové zatížení bylo třibodové po celé šířce zkoušeného skla, uchycení zkoušeného skla bylo dvěma úchyty na každé straně vzorku (viz Obr. 7). Rychlost zatěžování byla 0,1 kN/min.

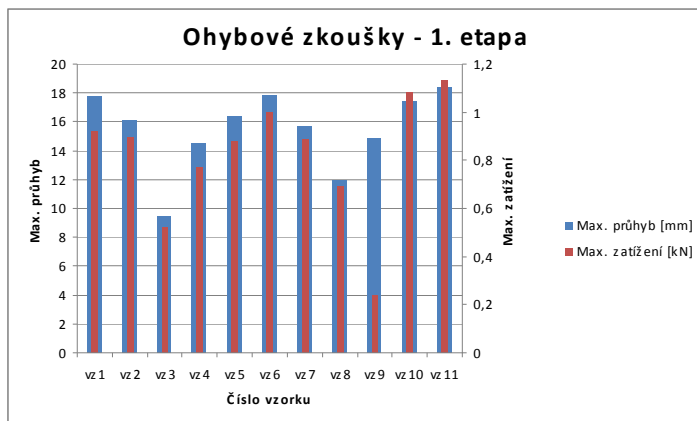
Obr. 8: 1. etapa měření- max. průhyb, max. zatížení

Kritériem pro ukončení 1. etapy měření bylo prasknutí spodního taženého skla nebo obou skel (Tab. 2, Obr. 8).

V první etapě měření z 11 vzorků praskly 2 vzorky (vz8, vz10) nestandardně. Nestandardní prasknutí spočívalo v porušení obou skel. Standardní prasknutí spočívalo v prasknutí spodního taženého skla. Maximální zatížení při porušení skla se pohybovalo od 0,24 kN do 1,13 kN, průměrná hodnota maximálního zatížení je 0,82 kN. Maximální průhyb při porušení skla byl od 9,46 mm do 18,43 mm. Průměrná hodnota konečné deformace byla 15,52 mm.

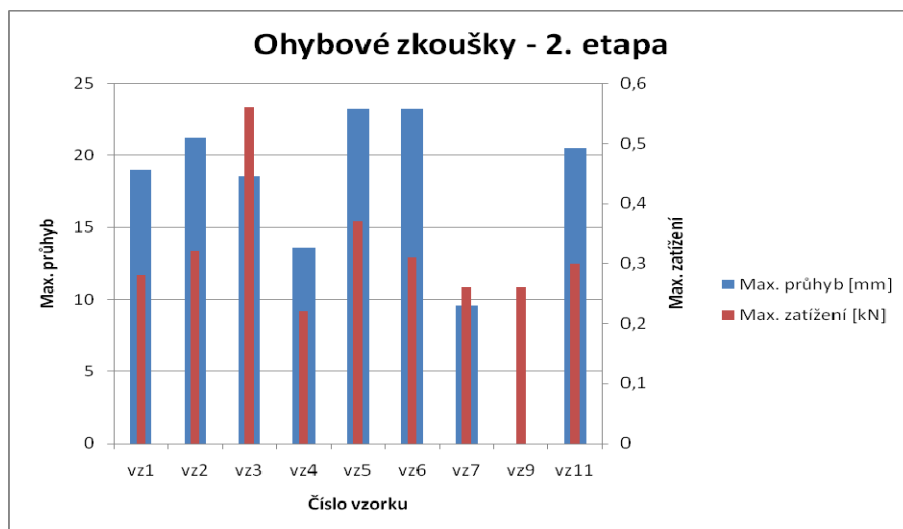
Obr. 9: 2. etapa měření- max. průhyb, max. zatížení

V druhé etapě měření byly použity vzorky z první etapy, u kterých prasklo jenom jedno sklo. Zatěžování vzorků v 2. etapě zatěžování probíhalo obdobně jako v 1. Etapě (Tab. 3, Obr. 9). Poloha skel v měřicím zařízení se nezměnila.

Vzorky (vz8, vz10) nebyly v 2. etapě měřeny, protože obě skla už praskla v 1. etapě měření. U vzorků (vz5, vz6) nebylo zjištěno maximální zatížení a průhyb při opětovném porušení vzorků. Příčinou byl nedostatečný rozsah měřicího zařízení. Kritériem pro ukončení měření 2. etapy bylo prasknutí nepoškozeného skla, což bylo limitováno rozsahem posunu příčnicku měřicího zařízení, který vyvolává zatížení.

Maximální zatížení při porušení skla se pohybovalo od 0,22 kN do 0,56 kN, průměrná hodnota maximálního zatížení je 0,32 kN. Maximální průhyb při porušení skla byl od 9,55 mm do 23,2 mm (maximální možný průhyb na měřicím zařízení). Průměrná hodnota maximálního průhybu byla 8,6 mm.

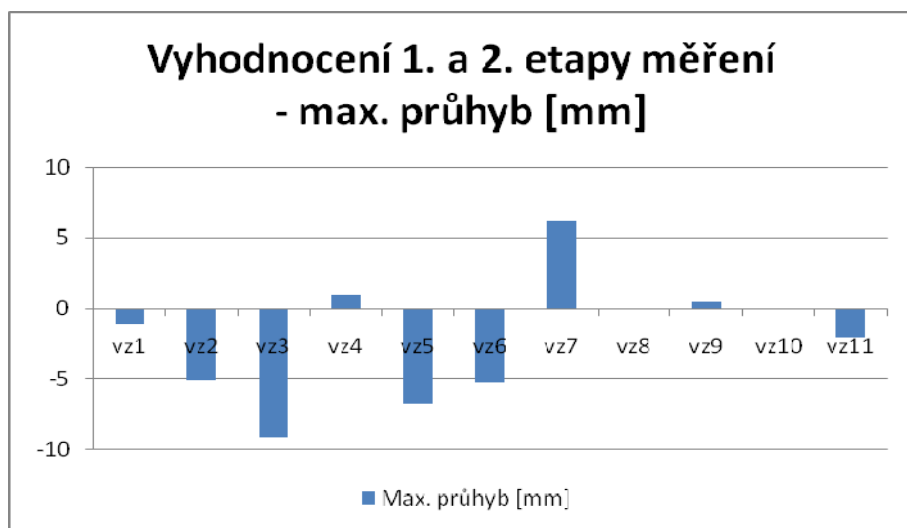
Obr. 10: Rozdíl v měření 1. a 2. etapy naměřených vzorků - maximální průhyb [mm]

Rozdíly měření uvedené v Tab. 4 jsou rozdíly hodnot druhého měření od prvního měření. Záporné hodnoty uvedené v Tab. 4 představují situaci, kdy daný vzorek dosáhl vyšších hodnot v 2. etapě měření než v 1. etapě měření (Obr. 10, 11).

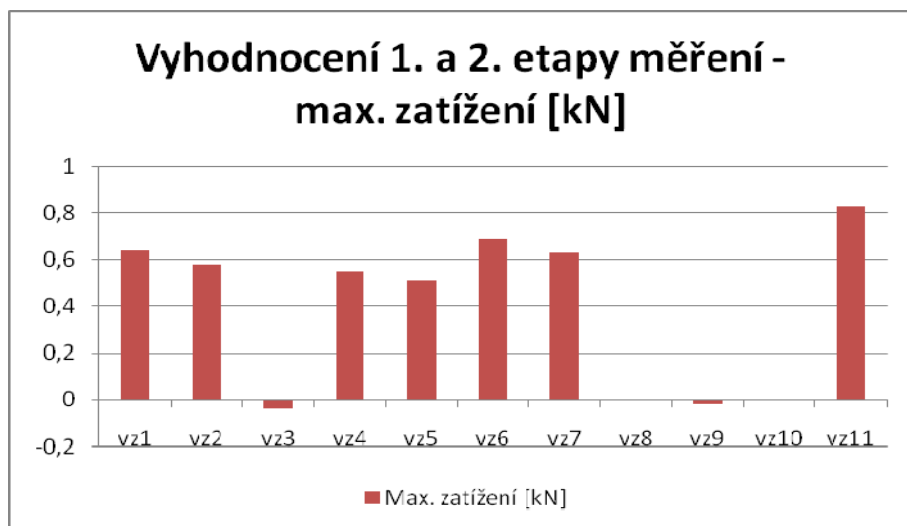
Obr. 11: Rozdíl v měření 1. a 2. etapy naměřených vzorků - maximální zatížení [kN]

Po srovnání obou měření jsme získali výsledky, které potvrzují, že porušené tabule skla jsou schopné přenést menší zatížení než sklo neporušené, a to v průměru o 51,18 % zatížení v porovnání s maximálním zatížením při 1. etapě měření. Naměřený průhyb byl u 2. etapy měření vyšší než u první etapy měření. Větší průhyb a menší únosnost u skla poškozeného z první etapy měření byly způsobeny prasklou tabulí skla, která snížila tuhost celého bezpečnostního skla. Porušení zkoumaných vzorku se nacházelo bezprostředně pod místem zatížení, tzn. uprostřed rozpětí.
